Information Kundendienst

Modell: ZX 750 E
83 / 2

Betr.: Kraftstoffqualität für Z 750 Turbo-Motoren

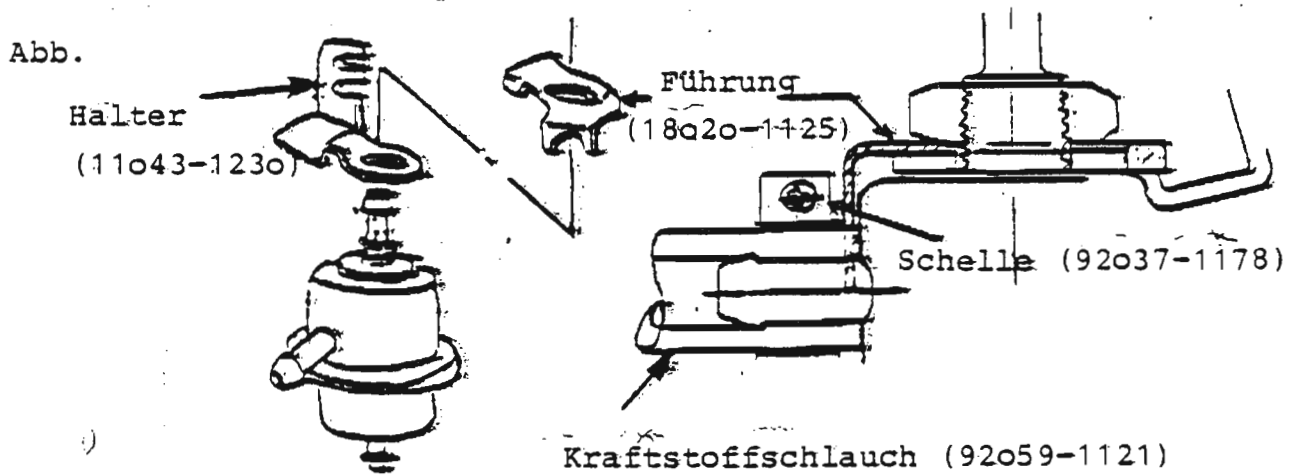
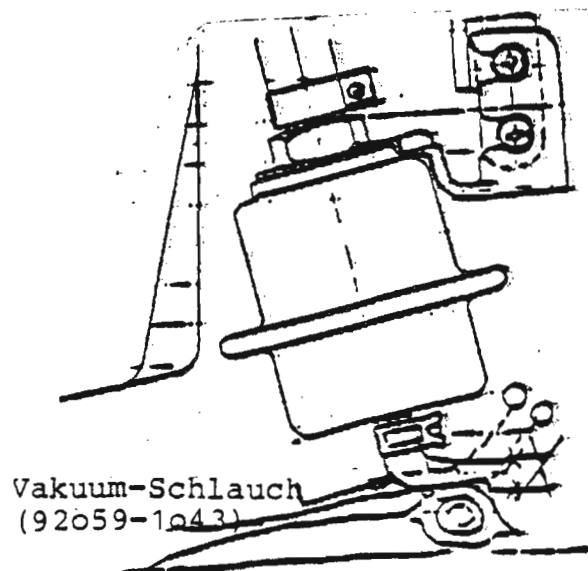
Es kann vorkommen, daß die Kraftstoffleitungen, die vom oder zum Kraftstoffdruckregler führen nicht einwandfrei liegen bzw. geknickt werden. Dadurch kann schlimmstenfalls die Möglichkeit bestehen, daß die Drosselklappen bei voll geöffneter Stellung nur mit einer momentanen Verzögerung in die geschlossene Stellung zurückgehen.

Kraftstoffleistungs-Halter und Führungen wurden entwickelt um Störungen zwischen den Leitungen und der Drosselklappeneinheit zu verhindern. Deshalb müssen in alle Fahrzeuge, die sich in Ihrem Bestand bzw. bereits bei Ihren Kunden befinden, die neuen Halter und Führungen eingebaut werden.

4) Installieren Sie nun den Kraftstoff-Druckregler an die Drosselklappeneinheit und beachten Sie folgendes.

- a) Der Haltewinkel sollte so angebaut werden, daß die beiden Schrauben am Grund der Aussparungen sitzen. Dadurch rutscht der Druckregler etwas rückwärts.

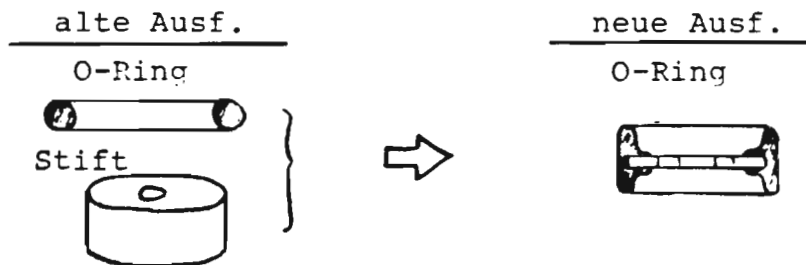
Abb.:

für die Motoren der Z 750 Turbo wurden die O - Ringe und Stifte der Ölsteigleitung zwischen Zylinder und Zylinderkopf wie folgt geändert.

Von dieser Änderung betroffen sind Motoren ab Motor-Nr. ZX 750 EG 000398.

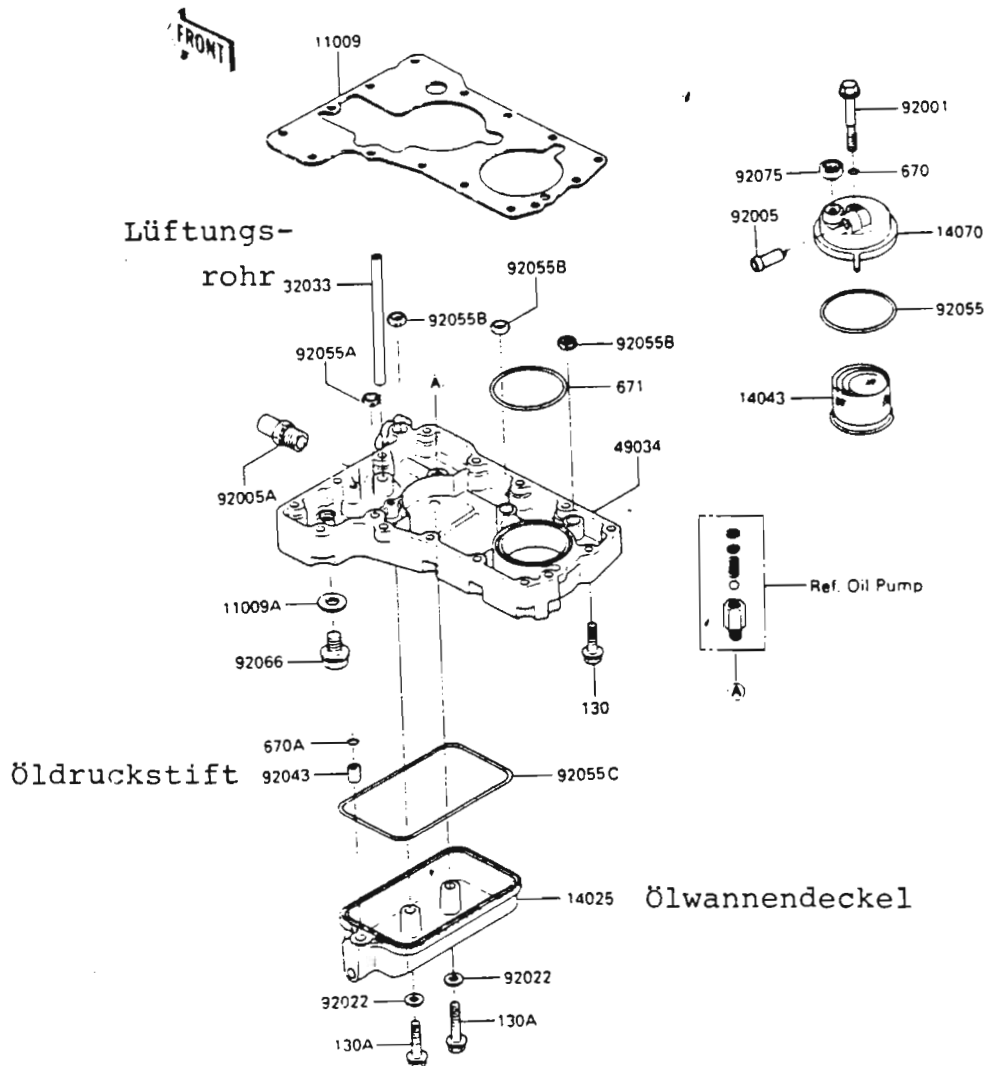
wiederholt wurde uns durch einige Ihrer Händler-Kollegen mitgeteilt, daß bei einigen Z 750 Turbos Motoröl in das Auspuffsystem gelaufen ist.

Da von einigen Händlern daraufhin die Lader gewechselt wurden, weisen wir Sie hiermit darauf hin, daß die Ursache dafür nicht ein Defekt am Lader ist. =====

Eine der möglichen Ursachen ist, daß beim Zusammenbau des Motors das Lüftungsrohr (32033) oder der Öldruckstift (92043) beschädigt wurden. Wenn dies der Fall ist, und dort Undichtigkeiten entstehen, kann das Motoröl von der Ölwanne in den Ölwannendeckel (14025) zurückfließen. Von dort läuft das Öl in entgegengesetzter Richtung über das Ölrücklaufrohr des Laders zum Lader, wo es an der Ringdichtung der Laderwelle vorbei in den Auspuff läuft.

Des weiteren haben wir festgestellt, daß sich, wenn das Motorrad sehr lange im Leerlauf läuft, an der Turboladerwelle ein hoher Öldruck aufbaut, die Drehzahl des Turboladers aber noch nicht ausreichend ist, um eine korrekte Abdichtung zwischen Laderwelle und Ringdichtung zu erreichen.

Bei auftretenden Problemen empfehlen wir Ihnen deshalb, die Ölwanne im Bereich des Lüftungsrohrs und des Öldruckstifts auf Undichtigkeiten zu überprüfen und gegebenenfalls zu erneuern. Außerdem empfehlen wir noch, die Z 750 Turbo nicht zu lange im Leerlauf laufen zu lassen.
